TAMPEREEN TEKNILLINEN YLIOPISTO  
TAMPERE UNIVERSITY OF TECHNOLOGY

ARVOKOHTTEIDEN PUISTEN KATTORISTIKOIDEN VAHVISTAMI-  
NEN

Diplomityö

**JENNI LÄTTI:** Strengthening of wooden roof trusses in buildings with historical value

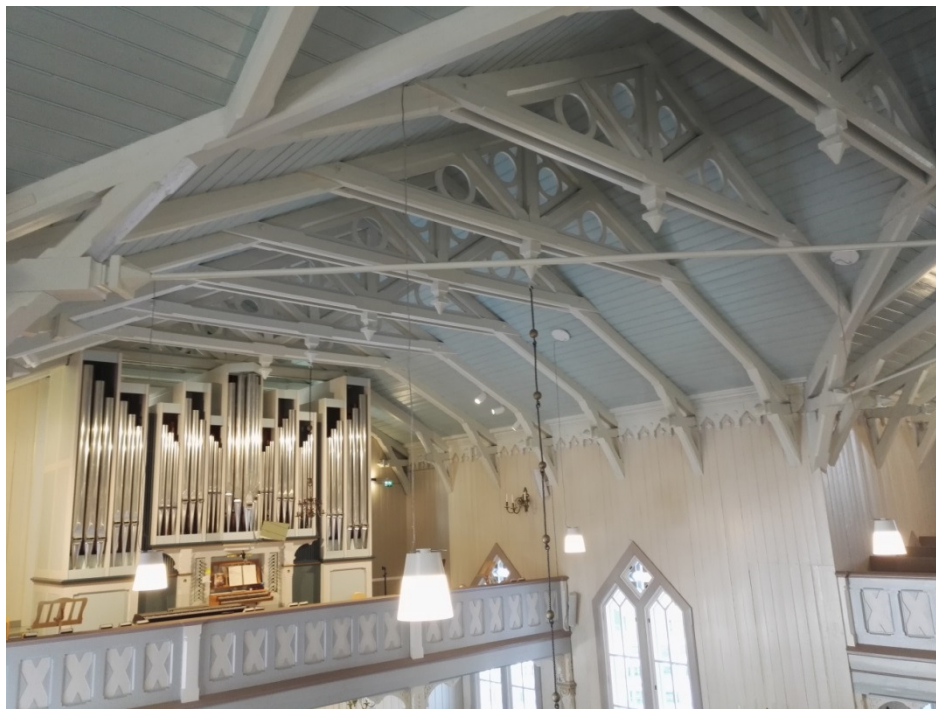
Kirkkoihin on tavallisesti haluttu rakentaa korkea avoin tila rakennuksen sisälle. Kirkkoissa sisäkatot eli laipiot on yleensä rakennettu kattokannattajia mukaillen, jolloin yhtenäisestä sisätilasta on saatu mahdollisimman korkea. Kuvassa 2.7 on kirkon sisäkattorakenteita, joissa sisäkaton verhous on kiinnitetty kattotuolien yläpintaan. Joissakin kirkkoissa kirkkosalin katto on tehty holvaamalla. Tällöin kantavat kattorakenteet ovat sisäkatoista erillään olevia rakenteita. [3, s. 48]

**Kuva 2.7** Köyliön kirkon kattokannattajat

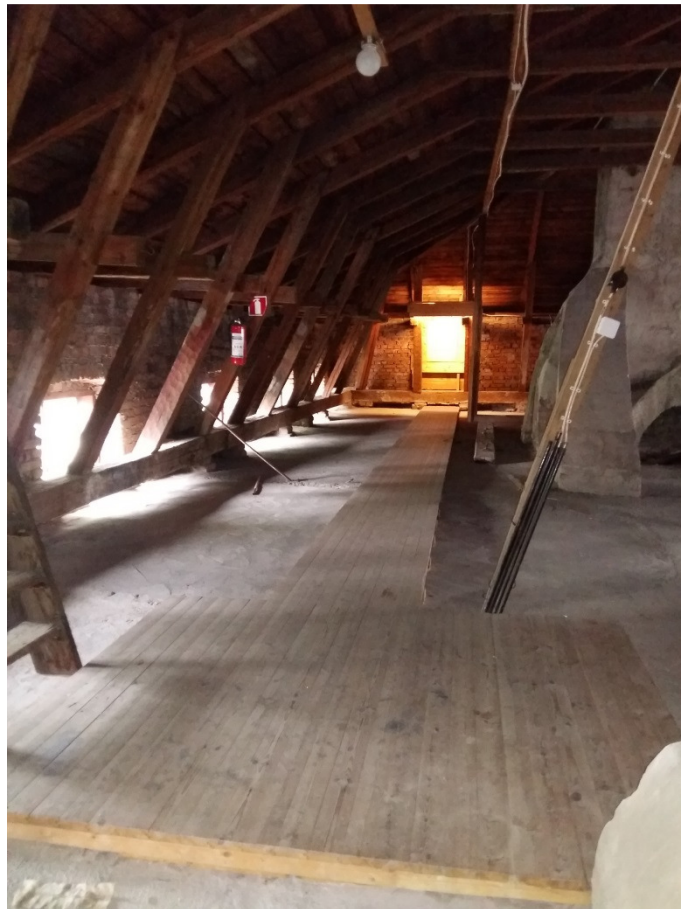
1800-luvulla konttikattotuolien käyttö yleistyi Suomessa kirkkojen lisäksi muussakin rakentamisessa, ja niitä käytettiin yleisesti aina 1930-luvulle asti [16, s. 32]. Niiden avulla rakennuksiin voitiin rakentaa ullakkokerros. Konttikattotuoleja käytettäessä rakennuksen ulkoseinät ulotettiin tavallisesti jonkin verran ullakon lattian yläpuolelle kuvan 2.9 mukaisesti. Tällöin rakennuksen ullakolle saatiin aikaiseksi korkea ja vapaa yhtenäinen tila. Konttikattotuolit olivat yleisiä myös siksi, että niissä voitiin käyttää aikakaudelleen suhteellisen hoikkia puurakenteita. Niitä käytettiin yleisesti myös jyrkkien kattojen rakentamisessa, vaikka erillistä ullakkotilaa ei haluttukaan rakentaa. [3, s. 39–40]

*Kuva 2.9 Konttikattotuolien avulla aikaansaatu korkea ullakkotila [18]*

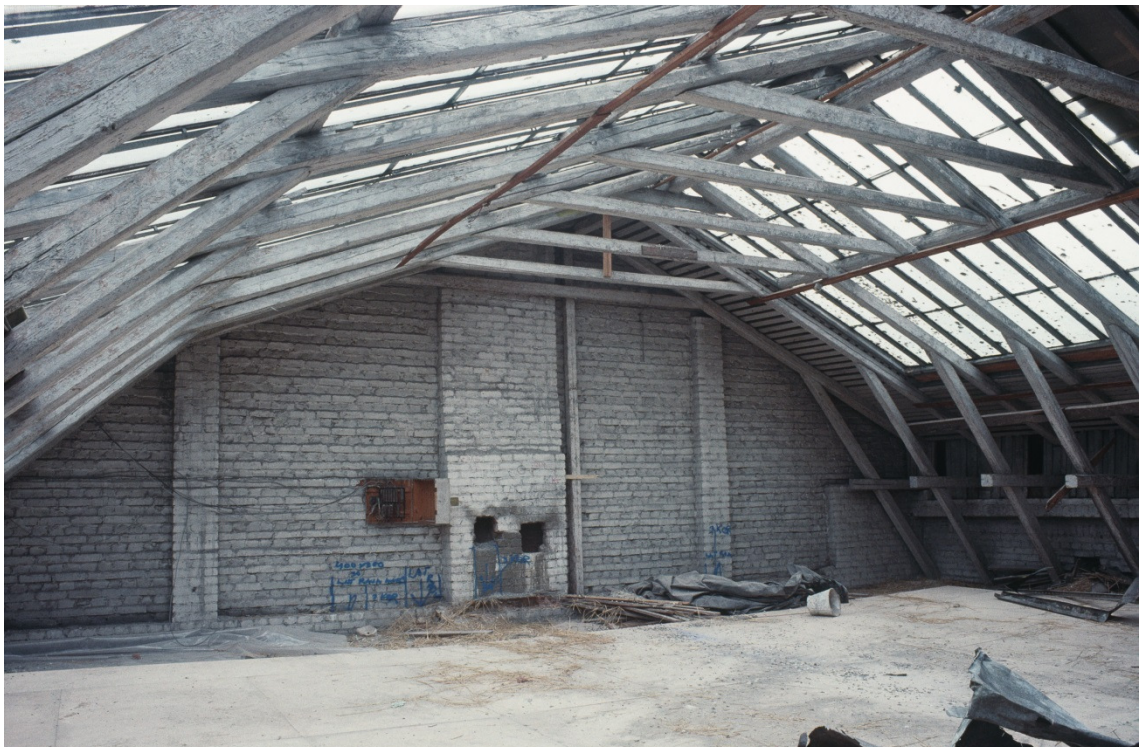
Erilaisia kattomalleissa on tavallisesti hyödynnetty perinteistä konttikattotuolirakennetta, jota on ollut helppo muokata katon muotoilun ja kaltevuuden mukaan [3, s. 40]. Kuvassa 2.14 on mansardikattoinen rakennus, johon on konttikattotuoleilla saatu melko korkea ullakkotila.

**Kuva 2.14** Mansardikatto [18]

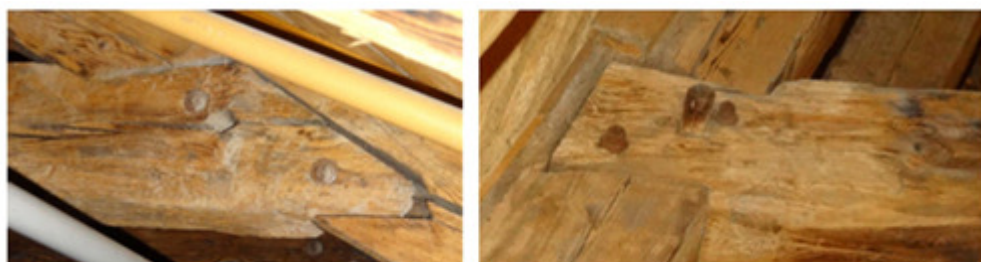
Lohenpyrstöliitos on perinteinen liitostapa, jota on käytetty esimerkiksi konttikattotuoleissa käpälän ja selkäpuun liitoksessa tai kitapuun ja selkäpuun välisessä liitoksessa, joka oli tällöin vahvistettu usein myös puutapeilla. Lohenpyrstöliitoksen toiminta perustuu voimien siirtymiseen puristuksen kautta liitoksen kosketuspinnalta toiselle. Puun kosteusmuodonmuutokset heikentävät liitoksen toimintaa, sillä puun kutistuessa liitoksen puristuspinnat pienenevät ja liitokseen syntyy siirtymiä. [56, s. 54] Kuvassa 2.25 on esitetty lohenpyrstöliitos.

**Kuva 2.25** Lohenpyrstöliitos [13, s. 72]

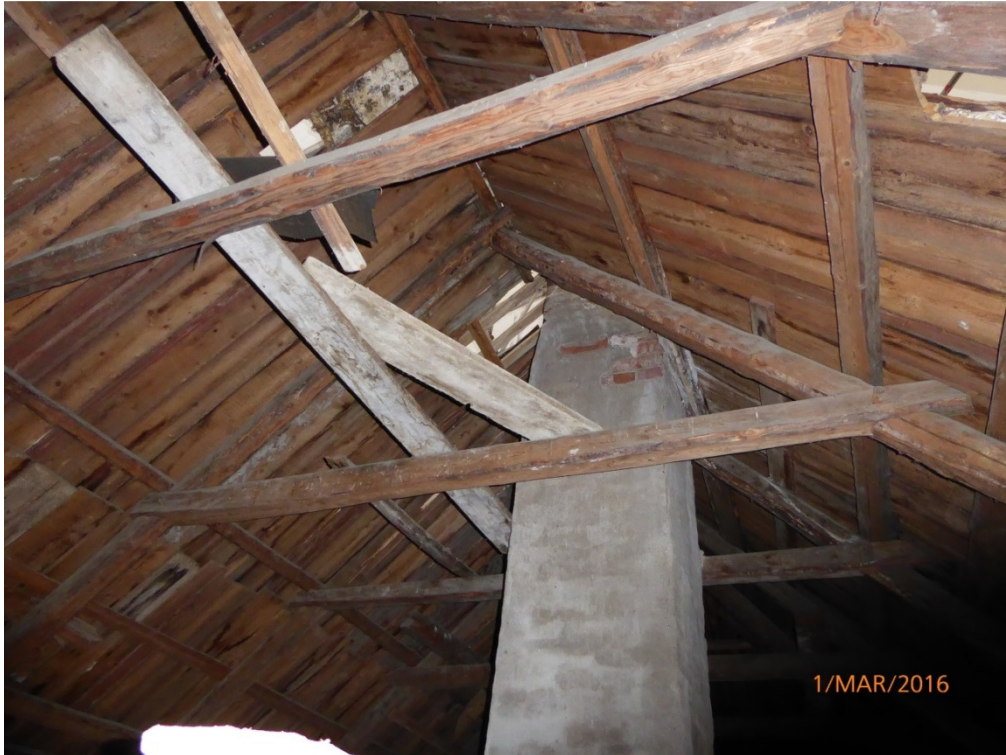
Vanhoissa kattoristikoissa kitapuun ja selkäpuun välinen liitos on tavallisesti toteutettu puutapilla vahvistettuna lohenpyrstöliitoksena, kuten kuvassa 2.27. Tällaista liitosta ei ole vanhoissa ristikoissa suunniteltu kestävästi vetorasitusta. Esimerkiksi keskiaikaisissa kirkkoissa ei ole otettu huomioon, että voimakkaat tuulenpuuskat aiheuttavat lappeen suojan puolelle voimakasta imua, joka aiheuttaa vetorasitusta kitapuun ja selkäpuun liitokseen. Tällöin liitoksen lujuus perustuu liitoksessa käytetyn puutapin lujuuteen leikkaus- tai taivutusmurtoa vastaan, riippuen siitä, onko liitos tiukka vai onko siihen syntynyt puun kosteusmuodonmuutosten seurauksena väljyyttä. Tavallisesti jyrkkäkattoisten rakennusten, kuten kirkkojen ja tornien konttikattotuoleissa on käytetty useampia kitapuita. Tällöin alimpien kitapuiden liitokset ovat yleensä rasitetuimmat. [1, s. 13]

*Kuva 2.27 Puutapilla vahvistettu lohilapaliitos [18]*

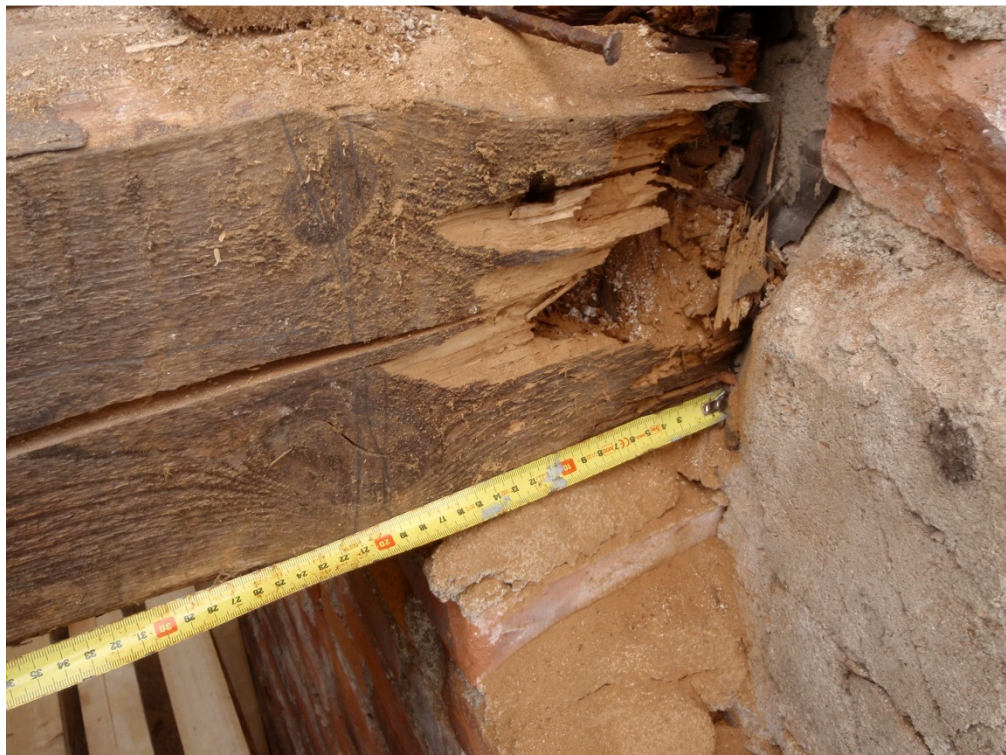
Yksi yleinen vanhojen puisten kattoristikoiden biologinen vaurioitumistapa on kosteaan tiilimuriin tuetun puurakenteen vaurioituminen [15]. Tällainen rakenne on esitetty kuvassa 3.1. Jatkuvan kosteuden vaikutuksesta puurakenteen lujuus heikkenee, jolloin esimerkiksi kosteaan tiilimuriin tuetun ristikon leikkauskestävyys saattaa ylittyä tukialueella [53].

**Kuva 3.1** Tiilimuriin tuetun puurakenteen lahovauriot [18]

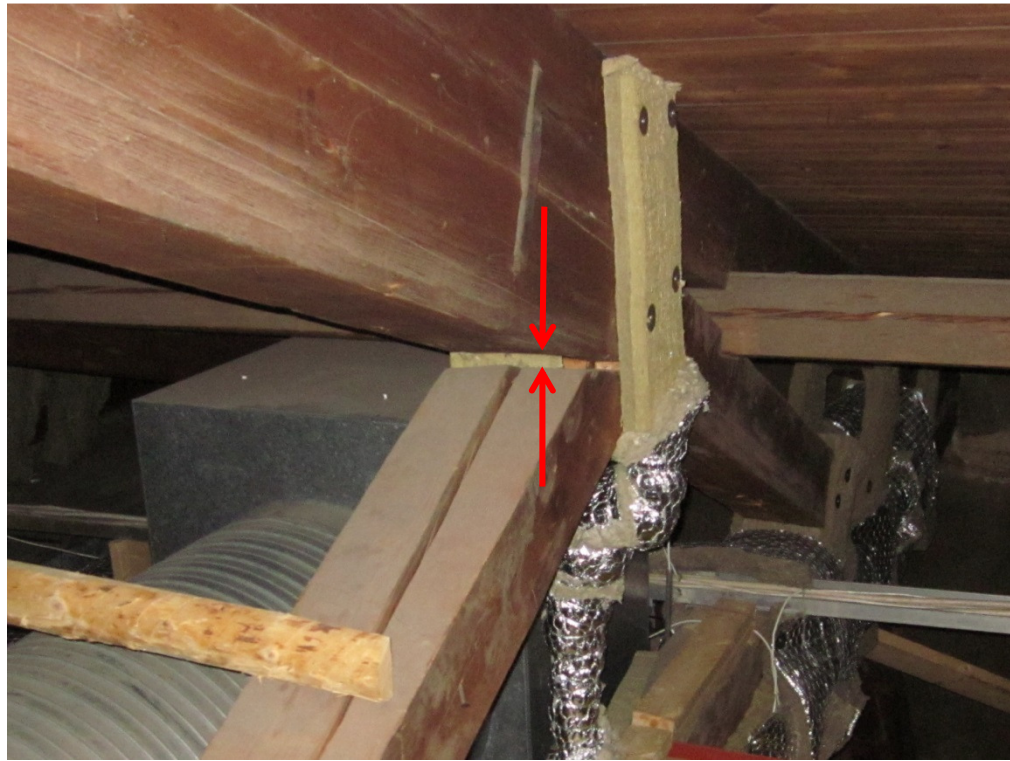
[53] Kuvassa 3.2 on muodonmuutosten seurauksena siirtynyt ristikon vinosauva, joka on irronnut liitoksesta.

**Kuva 3.2** Ristikon vinosauvan ja yläpaarteen liitoksessa on rakoa [18]

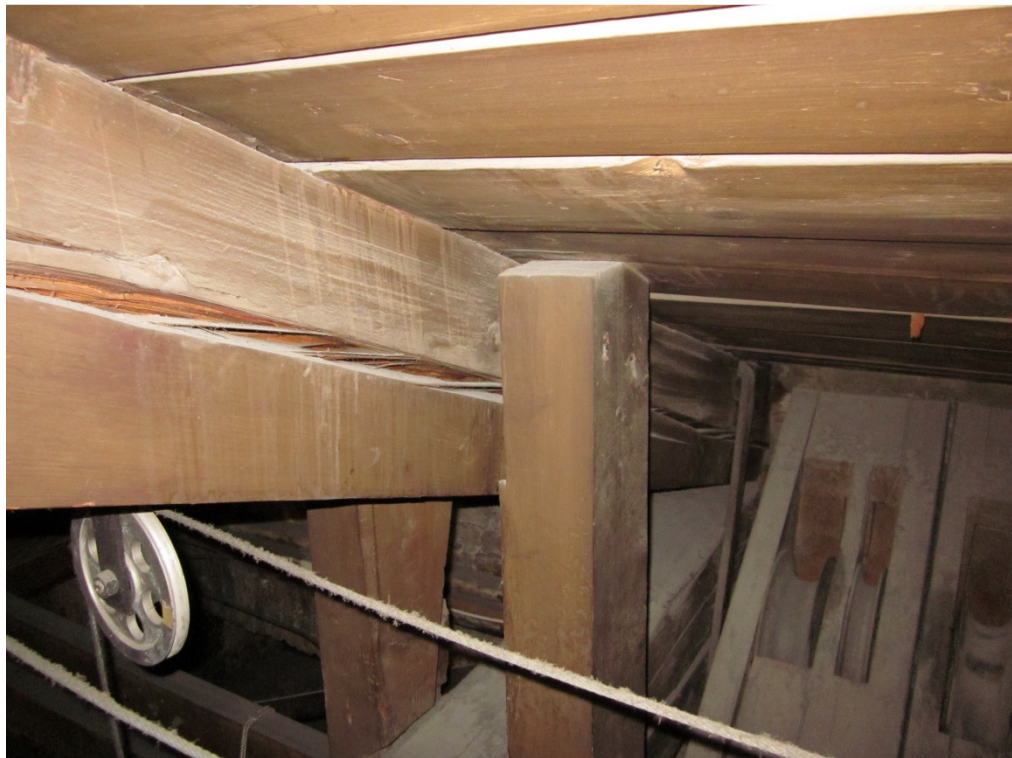
Puurakenteeseen syntyvät halkeamat eivät läheskään aina ole kuormitusperäisiä. Puuhun syntyy normaaleja, puun kuivumiskutistumasta aiheutuvia halkeamia, jos puurakenteessa vaikuttaa epätasainen kosteusjakauma ja sen muodonmuutokset ovat estettyjä. Epätasaisen kosteusjakauman puurakenteessa aiheuttavat vaihtelevat kosteusolosuhteet puurakenteen ympäristössä. Puun muodonmuutosliikkeitä estävät esimerkiksi tukien ja liitosalueiden teräskiinnitykset. [17, s. 11] Tällöin puurakenteen sisäiset jännitykset ylittävät materiaalin lujuuden ja rakenteeseen syntyy halkeamia. Puun kuivumiskutistumisen seurauksena syntyvät halkeamat ovat yleensä melko leveitä ja ne ovat puun syysuuntaisia. [13, s. 7] Kuvassa 3.3 on puun kuivumiskutistumisesta aiheutunut halkeama.

**Kuva 3.3** Puurakenteen kuivumiskutistumahalkeama [18]

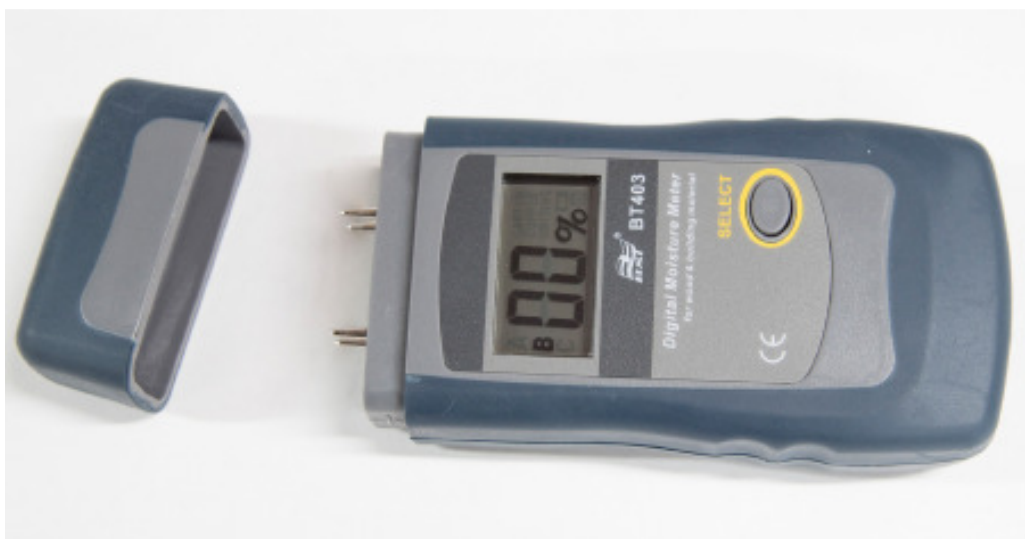
Olemassa olevan puurakenteen kosteuspitoisuus vaihtelee rakenteen sisällä. Puurakenteen kosteuspitoisuuden arviointi on tärkeää, sillä kosteuspitoisuus vaikuttaa puun mekaanisiin ominaisuuksiin. [37, s. 274] Puurakenteen kosteutta voidaan mitata esimerkiksi tähän tarkoitukseen suunnitellulla kosteusmittarilla (kuva 4.2), jossa on antureina puurakenteeseen upotettavat pienet piikit. Mitatun kosteuspitoisuuden perusteella voidaan arvioida, ovatko rakenteen kosteusolosuhteet otolliset lahottajasienille. Tavallisesti kosteusmittarin toiminta perustuu puun kykyyn vastustaa sähkövirtaa. Kosteaa puu johtaa hyvin sähköä, mutta kuiva puu toimii sähköä eristävänä materiaalina. [24, s. 69]

**Kuva 4.2** Puun kosteusmittari [24, s. 69]

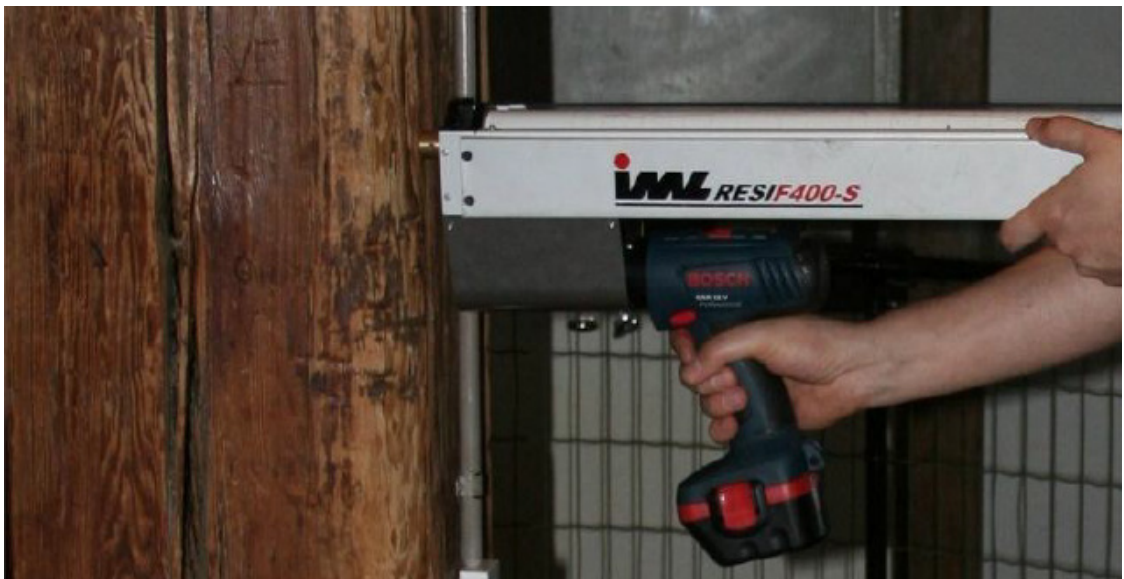
Puun lujuutta voidaan arvioida mikroporausken avulla. Menetelmää voidaan pitää aineita rikkomattomana, sillä poraukseen käytettävän terän halkaisija on ainoastaan 1,5–3,0 mm. Menetelmä perustuu porausvastuksen mittaamiseen, kun poranterää pyöritetään vakionopeudella. [32, s. 5] Kuvassa 4.6 on havainnollistettu puurakenteen mikroporaus-

**Kuva 4.6** Mikropora [32, s. 5]

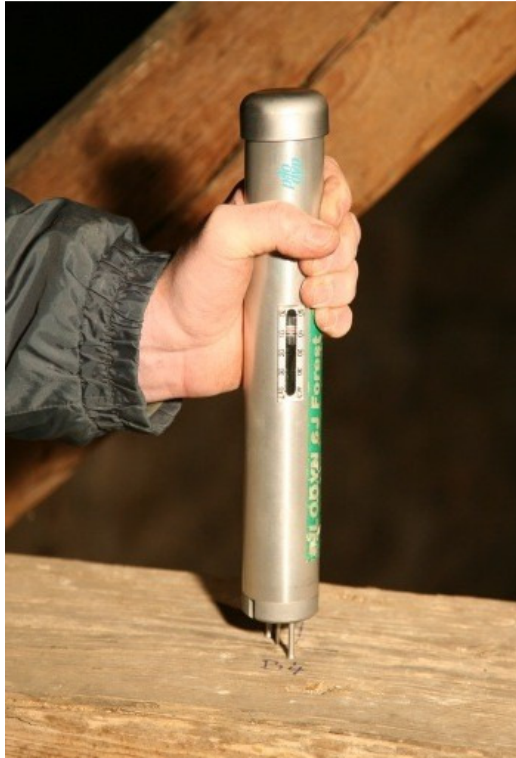
Puun lujuutta voidaan testata Pilodynin kokeen avulla, joka on esitetty kuvassa 4.8. Pilodynin koe perustuu teräspuikon tunkeumasyvyyteen puurakenteeseen. Halkaisijaltaan 2.5 mm oleva teräspuikko laukaistaan jousivoimalla puurakenteeseen. [52, s. 46] Puikon tunkeumasvyvyys korreloi materiaalitiheyden kanssa [29, s. 460]. Pilodynin koe soveltuu hyvin tarkempaa tutkimusta vaativien vaurioalueiden määrittämiseen, mutta koe yksinään ei anna tarkkaa tietoa puurakenteen tiheydestä [37, s. 279].

**Kuva 4.8** Pilodynin koe [6]

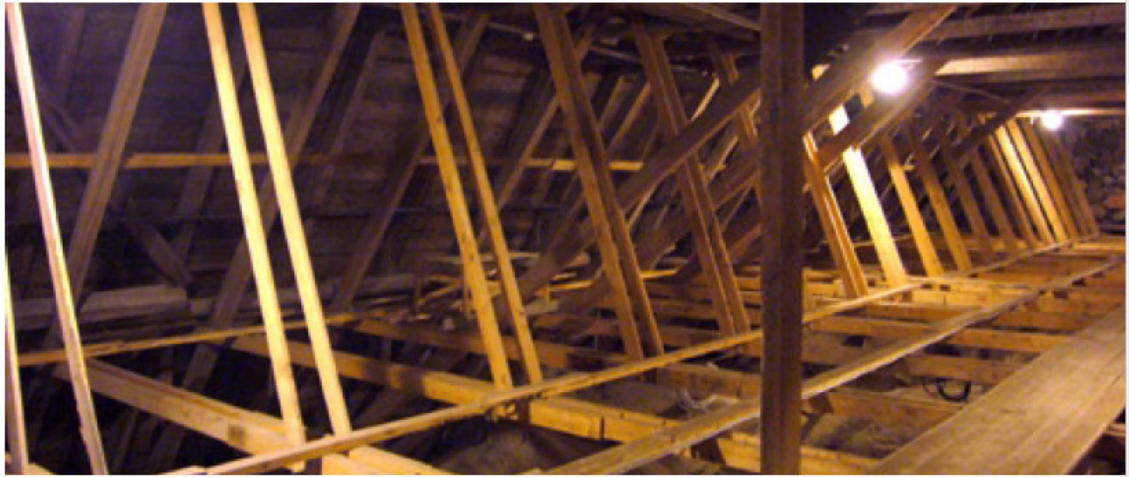
Vanhojen rakenteiden korjauksessa on tärkeää, ettei rakenteen kulttuurihistoriallinen arvo vähene. Rakenteen korjausten yhteydessä sen alkuperäinen asu muuttuu jokaisella korjauskerralla. Vaurioitunutkin kattorakenne voidaan säilyttää sellaisenaan, jos sen kuormat viedään uudelle kantavalle rakenteelle. Tällöin vanhoja rakenteita ei tarvitse lähteä laaja-alaisesti korjaamaan ja ne voidaan jättää näkyville. Samalla vanha kattorakenne on tarvittaessa myös jälkikäteen palautettavissa. Esimerkiksi Pohjan kirkossa kattorakenteiden vahvistaminen toteutettiin olemassa olevien keskiaikaisten kattoristikoiden väliin sijoitetuilla uusilla kantavilla rakenteilla kuvan 5.6 mukaisesti. [1, s. 75]

**Kuva 5.6** Pohjan kirkon kattorakenteet [1, s. 75]

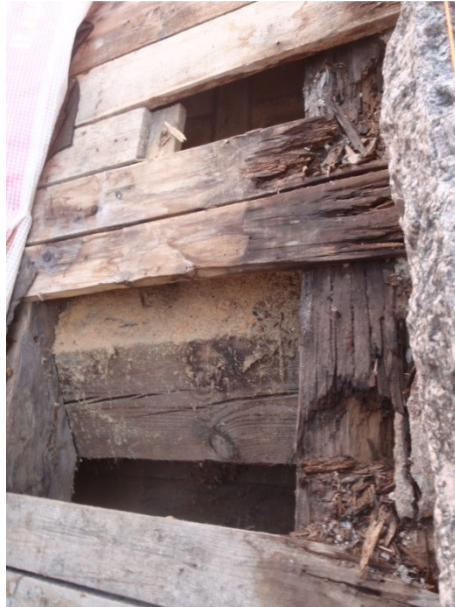
Kirkossa havaittiin puisissa kattorakenteissa kosteus- ja lahovaurioita, erityisesti vesikatton jiirien alueella sekä ulkoseinäliittymissä. Vesikatton konesaumattun peltikatteen ylösnostoja ei ollut tiivistetty riittävästi luonnonkivimuuria vasten, mikä oli aiheuttanut veden kulkeutumisen rakenteeseen. [18]

**Kuva 7.2** *Kirkon lahonnut kattokannattaja [18]*

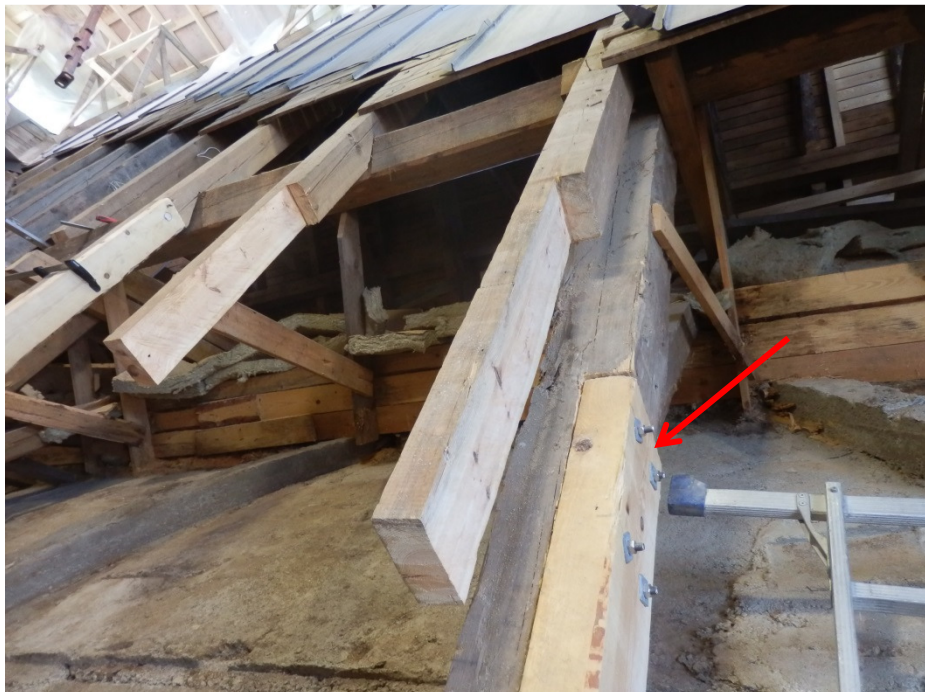
Korjaustöiden yhteydessä lahonneita ja heikkokuntoisia puurakenteita uusittiin vanhan mallin mukaisesti. Puurakenteet olivat vain paikallisesti vaurioituneita, joten kantavia kattorakenteita vahvistettiin korvaamalla puurakenteiden vaurioituneet osat. [18] Kuvassa 7.3 on havainnollistettu korvaavien puuosien kiinnitystapaa vanhaan rakenteeseen.

**Kuva 7.3** *Uusi puurakenne on kiinnitetty vanhaan rakenteeseen läpipulttauksella [18]*

Korjaustöissä noudatettiin alkuperäistä rakennustapaa. Puurakenteiden kosteusrasitusta vähennettiin irrottamalla uusitut puurakenteet muurista bitumikermikaistalla. [18]

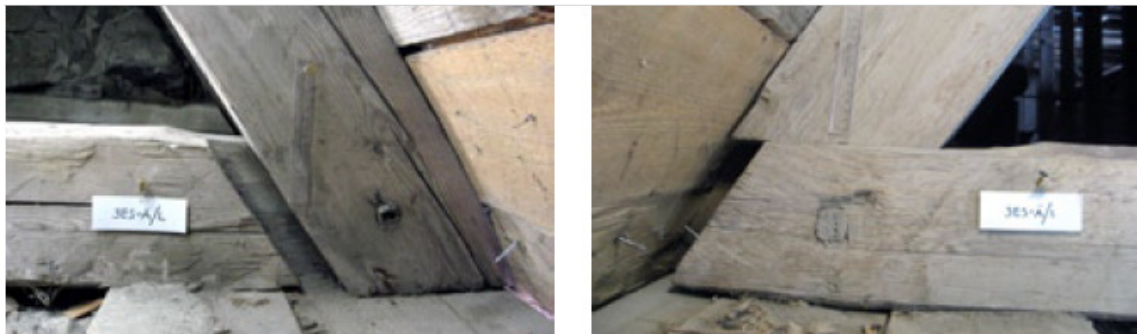
**Kuva 7.6** Kitapuun ja selkäpuun välille on syntynyt rakoa kirkon seinämuurien kallistumisen takia [1, s. 87]

Kirkon kattorakenteissa oli havaittavissa muurin kallistumisen aiheuttamia muodonmuutoksia. Konttikattotuolien liitoksissa havaittiin yleisesti siirtymiä ja kiertymiä. Konttikattotuolien alimmat kitapuut ovat muurien kallistumisen takia jääneet liian lyhyiksi, jolloin kitapuiden ja selkäpuiden liitoksissa havaittiin yleisesti rakoa (kuva 7.6). Muurien kallistuessa osa kitapuiden ja selkäpuiden välisten liitosten puutapeista oli murtunut. [1, s. 64] Lisäksi erityisesti vesikaton jirien alueella sekä päätymuureissa kiinni olevissa puurakenteissa oli havaittavissa lahovaurioita. Aikaisempien korjausten yhteydessä kattorakenteiden liitoksiin oli lisätty naulauksia, joista osa oli korroosion vuoksi merkittävästi vaurioitunut. [1, s. 67–68]

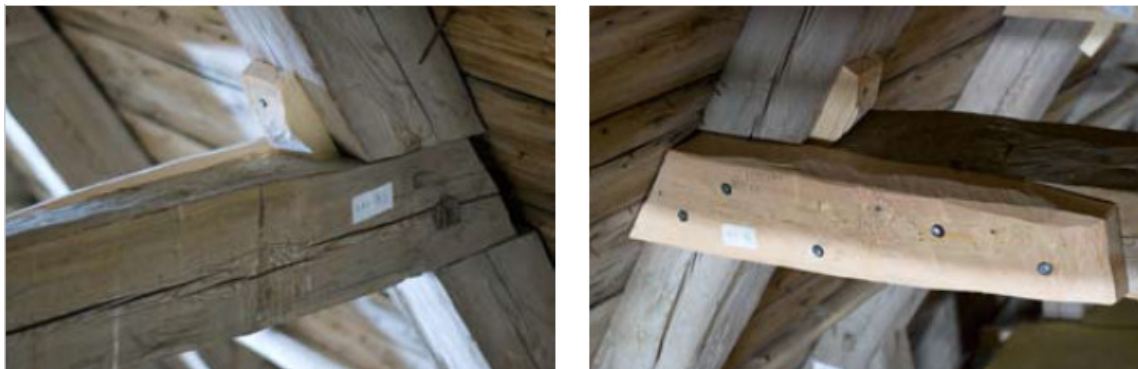
**Kuva 7.7** Kitapuun ja selkäpuun liitokseen syntyneen raon tiivistys kiilapalalla ja liitoksen vahvistus laputtamalla [1, s. 63]

Konttikattotuolien korjauksessa pyrittiin palauttamaan liitosten kontakti. Liitosten siirtymiä korjattiin kiilapaloilla. [1, s. 82, 84] Lisäksi korvattiin osa merkittävimmin lahovaurioituneista puurakenteista uusilla puuosilla. Lahonneet rakenneosat uusittiin vanhan rakennustavan mukaisesti. Esimerkiksi lahonneen jalasorren lahovaurioitunut pää poistettiin ja uusi rakenne liitettiin vanhaan alkuperäistä vastaavan, puutapeilla vahvistetun hammaslapaliitoksen avulla [1, s. 91]. Korjaustyössä käytettiin myös kuvan 7.7 mukaisista laputustekniikasta, eli vanhoja rakenneosia vahvistettiin niiden kylkiin asennettujen puurakenteiden avulla. Tällöin ero alkuperäisen ja uuden rakenteen välillä on selkeä, eikä alkuperäisiä osia tarvitse erikseen muotoilla osien yhteensovittamiseksi. [1, s. 76]

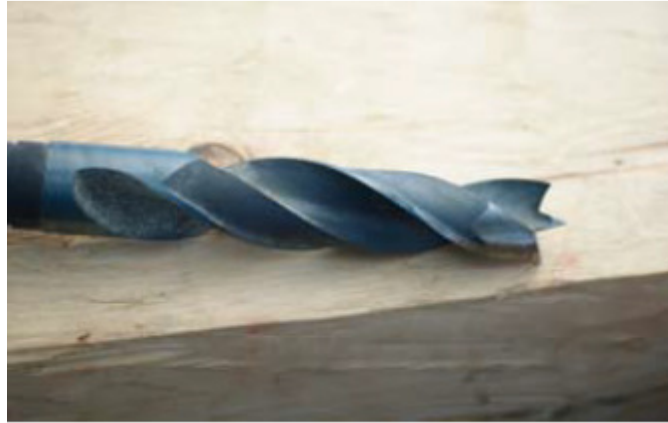
**Kuva 7.8** Kärjestään kapeneva poranterä

Mielenkiintoista tässä korjausprojektissa oli muun muassa se, että korjausta varten teetettiin erityinen työstöväline. Uusien puutappien asentamista varten teetettiin erityinen poranterä, jossa on kapeneva kärki (kuva 7.8). Tällöin puutappiliitoksesta saadaan luja, kun puutappi kiilautuu kärjestään puurakenteeseen. [2, s. 13]

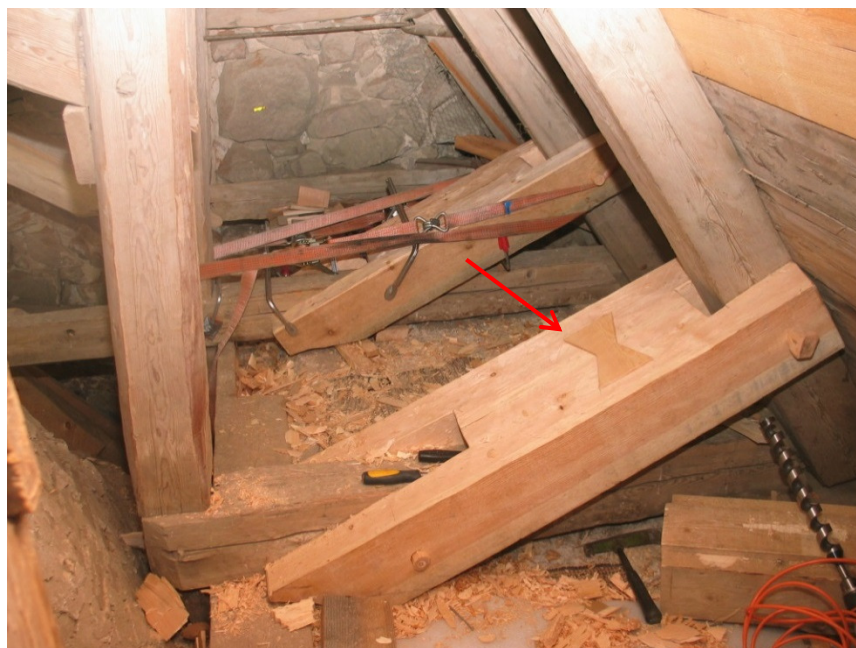
**Kuva 7.9** Rusettiliitos [41]

Korjaustöissä käytettiin erästä hieman harvinaisempaa liitostapaa, kuvan 7.9 mukaista rusettiliitosta. Rusettiliitoksen avulla saadaan luja liitos liitettävien puukappaleiden välille. [2, s. 32]

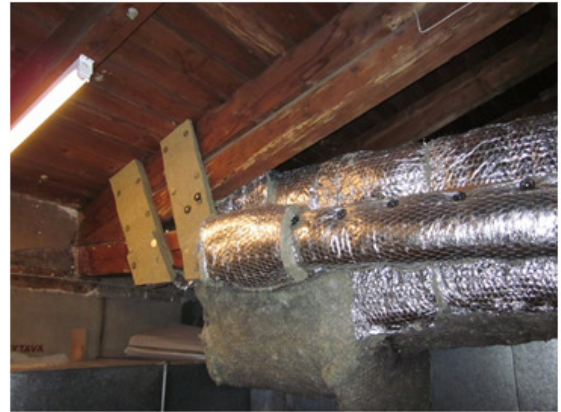
**Kuva 8.6** Liitos numero 1: ristikon liitos tuella

Edellä esitetyissä kuvissa on näkyvissä useita perinteisissä puurakenteisissa ristikoissa käytettyjä liitostapoja, kuten esimerkiksi alapaarteen hammaslapaliitos sekä vinosauvojen loviliitoksia. Lisäksi ristikoissa on käytetty riippuhirsiä, rautapantoja ja –pultteja sekä hakoja.

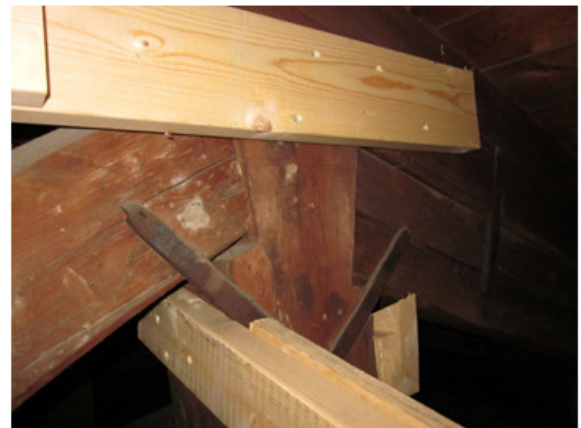
**Kuva 8.7** Liitos numero 2: ristikon diagonaali- ja vertikaalisauvojen välinen liitos

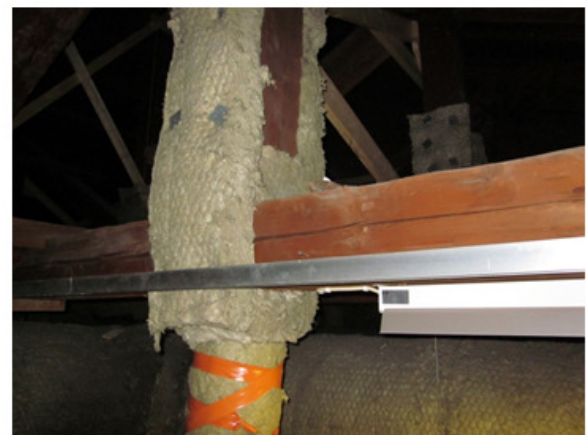
**Kuva 8.8** Liitos numero 3: vertikaalisauvan (riippuhirren) liitos ristikon alapaarteeseen sekä yläpohjapalkkia kannattelevan vetosauvan liitos

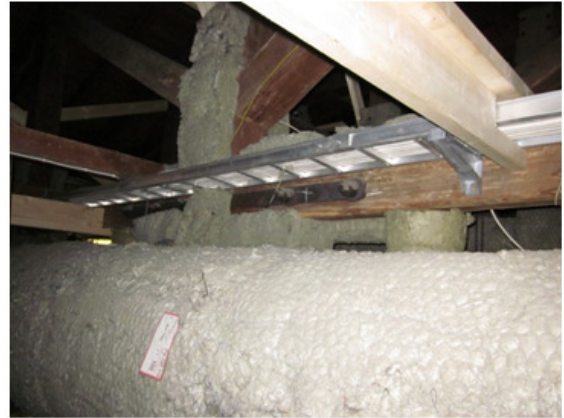
**Kuva 8.9** Liitos numero 4: vinosauvojen liitos riippuhirteen ja alapaarteen jatkosliitos

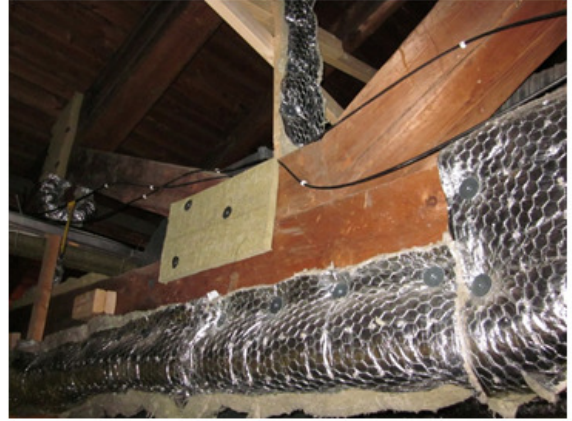
**Kuva 8.14** Liitos numero 3: diagonaalisauvojen välinen liitos

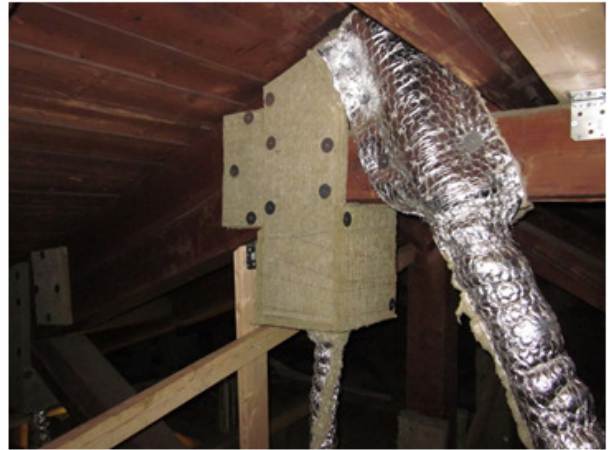
**Kuva 8.15** Liitos numero 4: vaakapalkin (kitapuun) liitos yläpaarteeseen (selkäpuuhun)

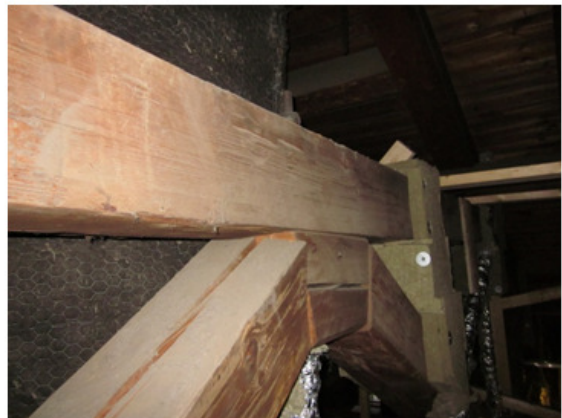
**Kuva 8.16** Liitos numero 5: diagonaalisauvojen liitos vaakapalkkiin (kitapuuhun)

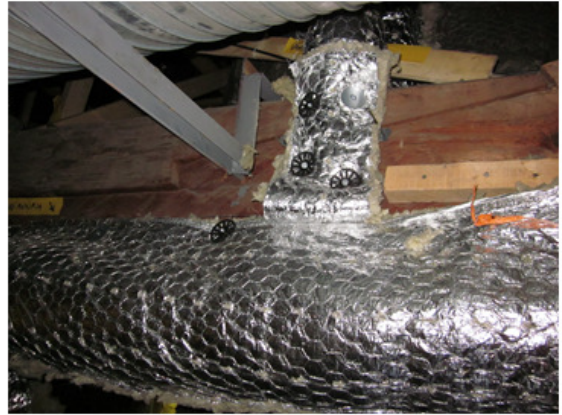
**Kuva 8.17** Liitos numero 6: alapaarteen jatkosliitos, joka on kannatettu vetosauvalla

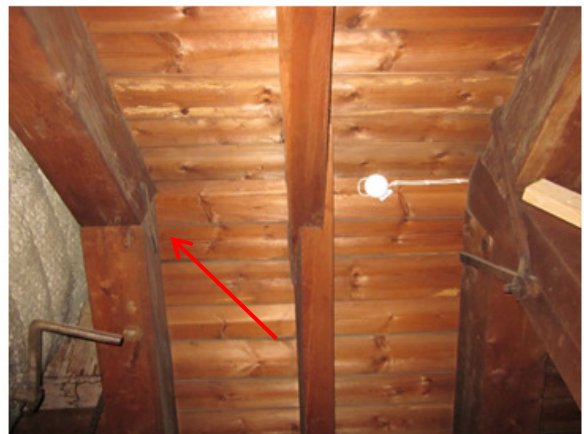
**Kuva 8.18** Liitos numero 7: ristikon harjaliitos

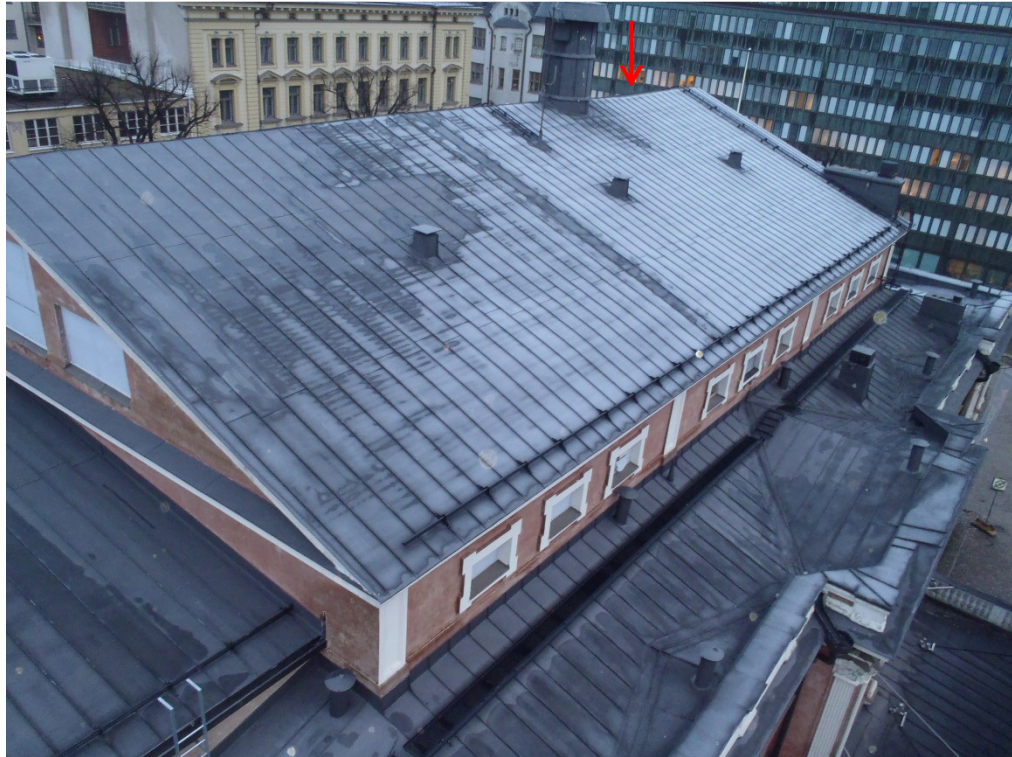
**Kuva 8.20** Vesikaton taipuma vuonna 2015 [18]

Tehtyjen tutkimusten perusteella erityisesti katsomon yläpuolisissa ristikoissa on havaittu vaurioita ja muodonmuutoksia. Silmämääräisten havaintojen perusteella vesikaton harja on taipunut eniten savunpoistohormin puoleisesta päädyistä kuvan 8.20 mukaisesti.

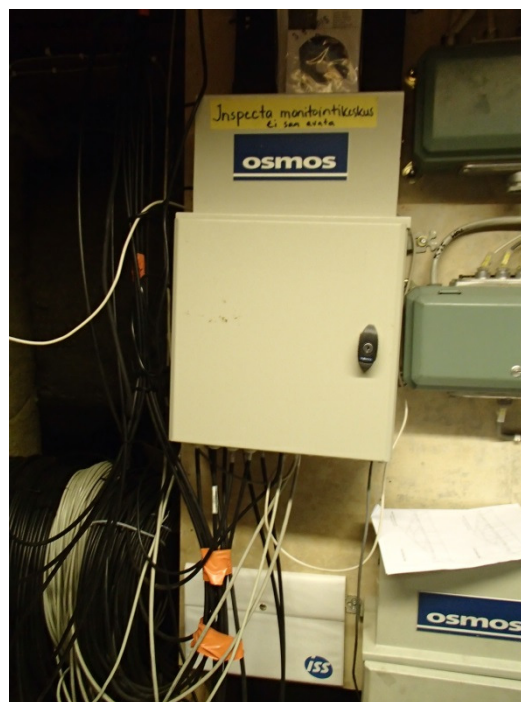
**Kuva 8.23** Monitorointijärjestelmän mittauskeskus [18]

Kuvassa 8.23 on Aleksanterin teatteriin asennetun OSMOS-järjestelmän mittauskeskus.

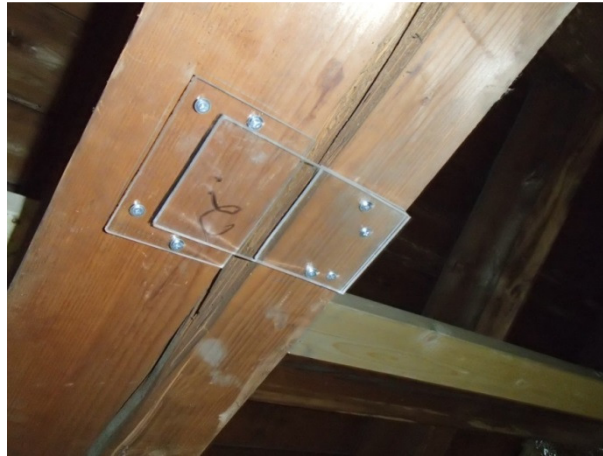
**Kuva 8.24** Alapaarten halkeamaleveyden seuranta siirtymäpleksin avulla [18]

Aleksanterin teatterissa kattoristikoiden pituussuuntaisten kuivumiskutistumahalkeamien käyttäytymisen seuranta varten on ristikoiden alapaarteisiin kiinnitetty siirtymäpleksejä [18]. Tällainen pleksi on esitetty kuvassa 8.24.

Kuvan 8.24 mukaiset, halkeaman eri puolille kiinnitetyt pleksit pääsevät liikkumaan vapaasti toistensa suhteen. Tällöin levyihin tehtävien merkintöjen avulla halkeaman leveyden muutoksia voidaan karkealla tarkkuudella seurata. [18]

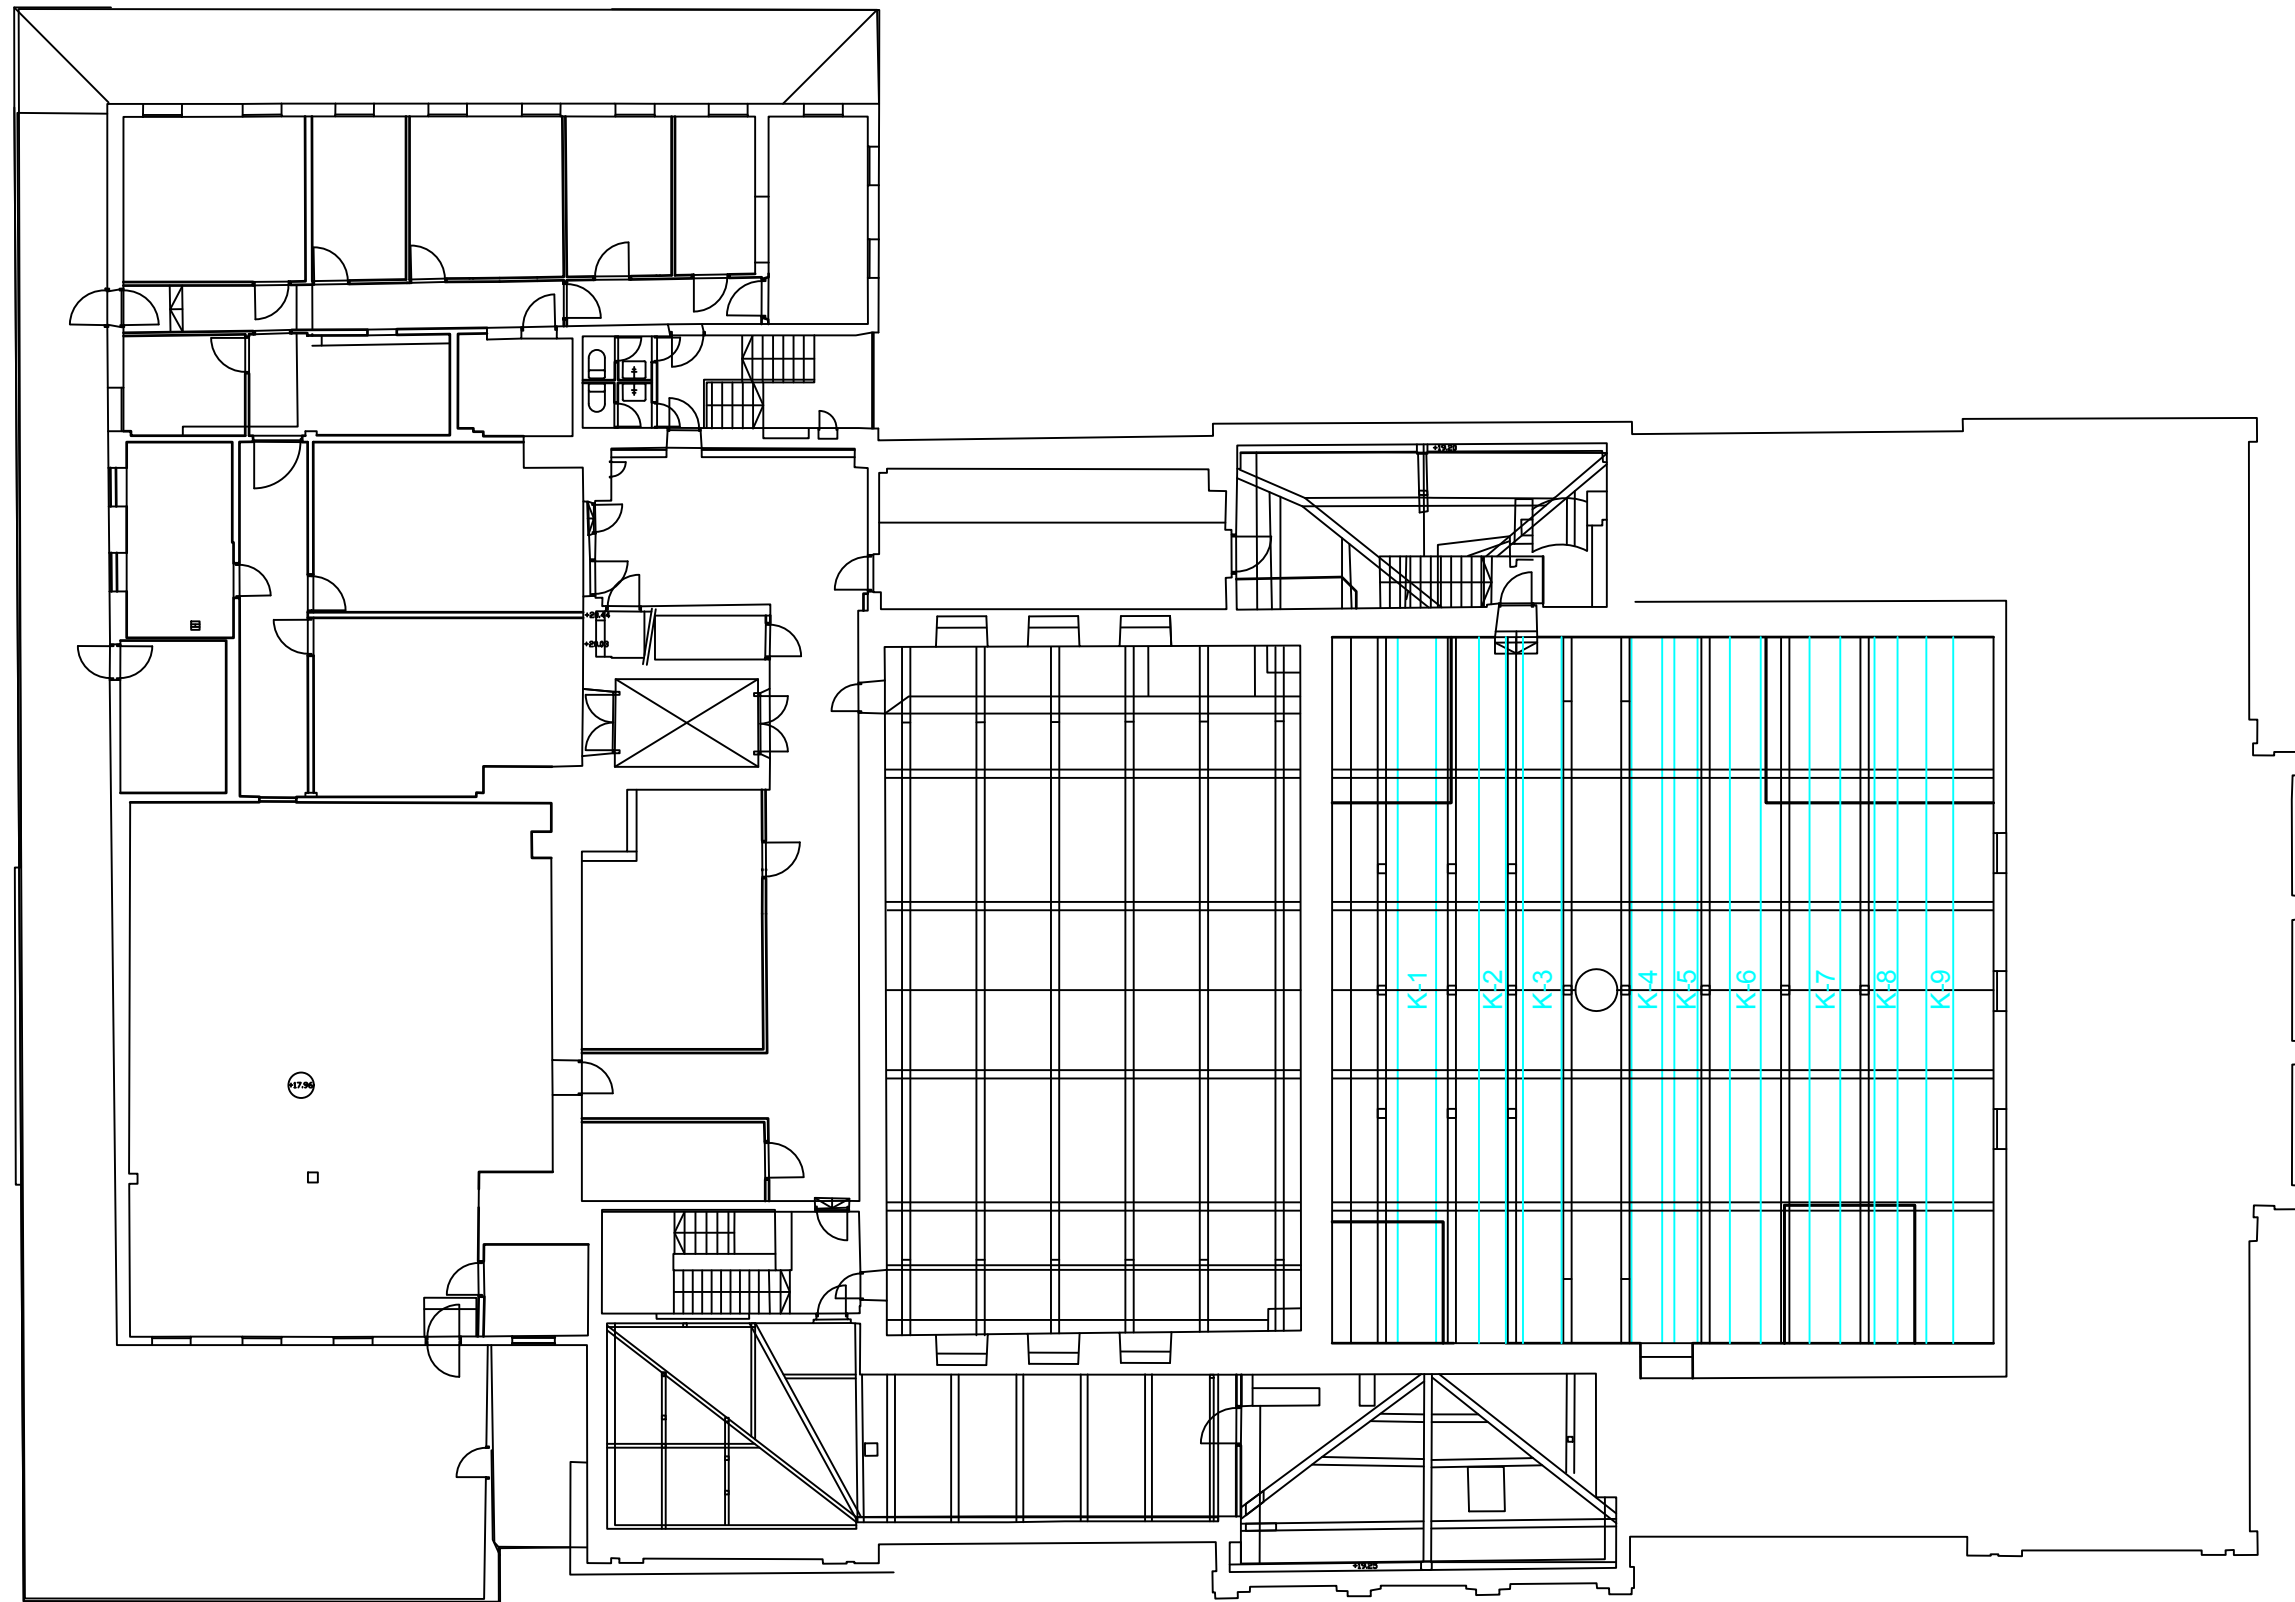
Aleksanterin teatteri, katsomon uudet kattokannattajat, 1:200

Aleksanterin teatteri, katsomon uusien  
kattokannattajien sijainti
